Objet : Rapport de pose d'un HYGRO HT50 N°FR 059

RAPPORT DE POSE

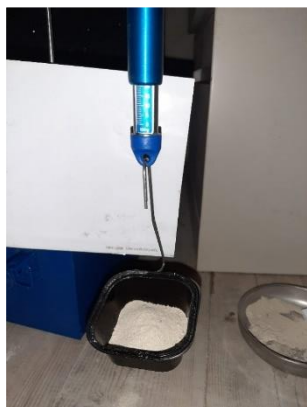
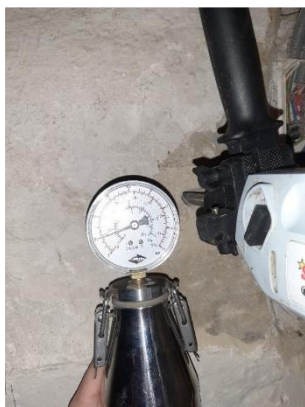
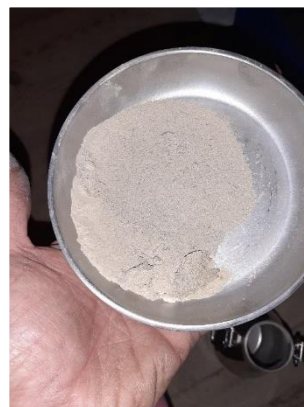
Echantillon 1

Localisation : trou dans la pièce du tableau électrique, pièce à demi-étage entre le rez de chaussée et le 1^{er} étage

Date de prélèvement	09 mars 2022	Contrôle 1 an après la pose
Hauteur du prélèvement :	à environ 5m50 du sol extérieur	
Nature de l'échantillon :	Joint	-
Profondeur du trou :	6 cm	-
Poids de l'échantillon :	20 g	-
Poids d'eau absolu :	1,0 g d'eau / g de matériaux	-

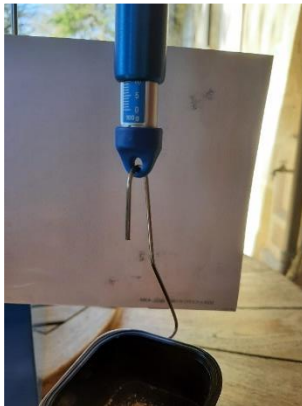
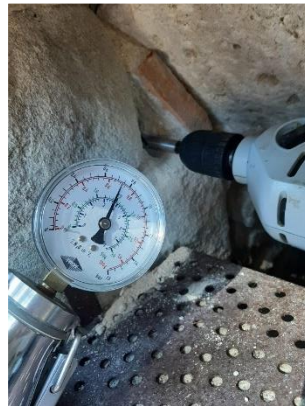
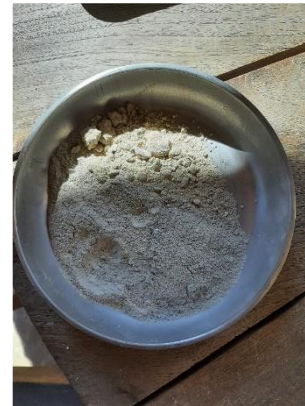
Echantillon 2

Localisation : trou dans l'une des fenêtres de bas de mur côté sud

Date de prélèvement	09 mars 2022	Contrôle 1 an après la pose
Hauteur du prélèvement :	à environ 80 cm du sol extérieur	
Nature de l'échantillon :	Joint	-
Profondeur du trou :	6 cm	-
Poids de l'échantillon :	10 g	-
Poids d'eau absolu :	3,8 g d'eau / g de matériaux	-
